DIÓCESIS DE CÁDIZ Y CEUTA

**MEMORIA  
DE OBRAS**

# CATEDRAL DE CÁDIZ

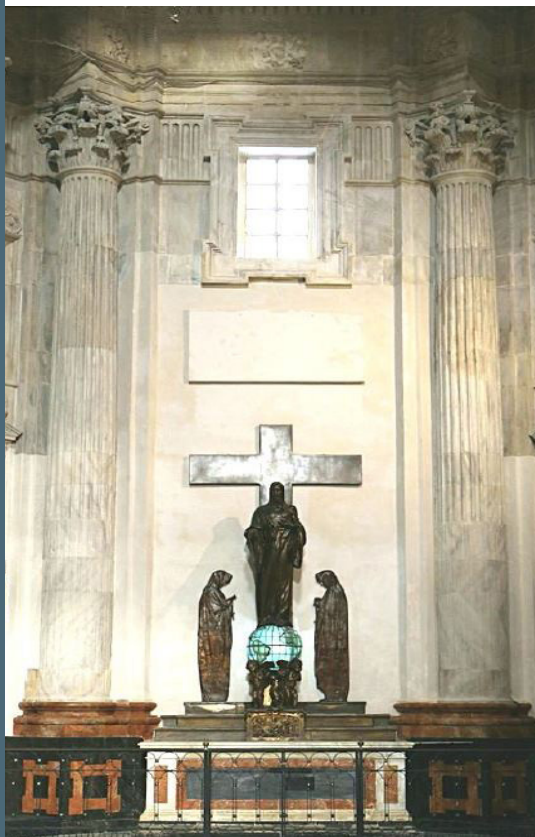
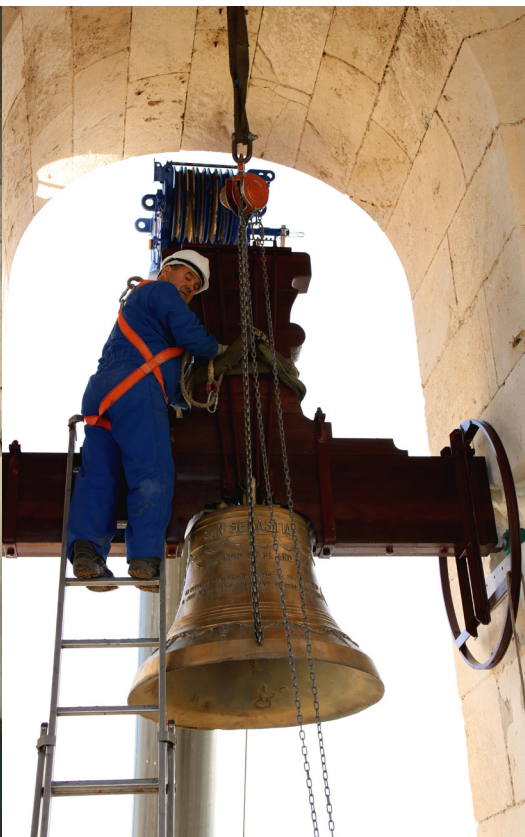
La Capilla del Sagrado Corazón toma su nombre del monumento en bronce de Mariano Benlliure, que se ubica finalmente en el interior de la Catedral en 1935.

Se lleva a cabo una restauración completa de los bienes muebles y el espacio arquitectónico de la capilla, desde el nivel del suelo hasta la bóveda y su encuentro con la nave.

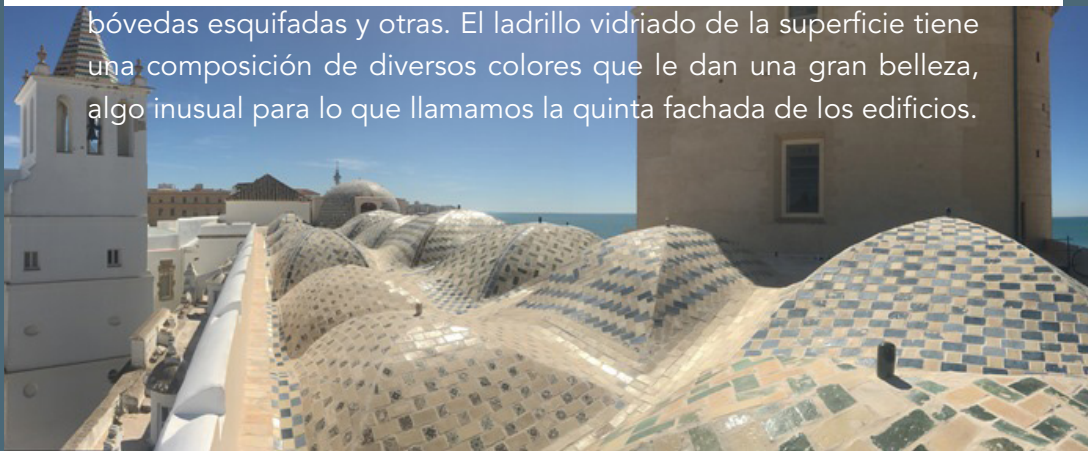
## Restauración y conservación de cubiertas

La inclusión de esta actuación en el programa del 1,5% Cultural ha permitido desarrollar una restauración completa de las cubiertas de bóvedas esquifadas y otras. El ladrillo vidriado de la superficie tiene una composición de diversos colores que le dan una gran belleza, algo inusual para lo que llamamos la quinta fachada de los edificios.

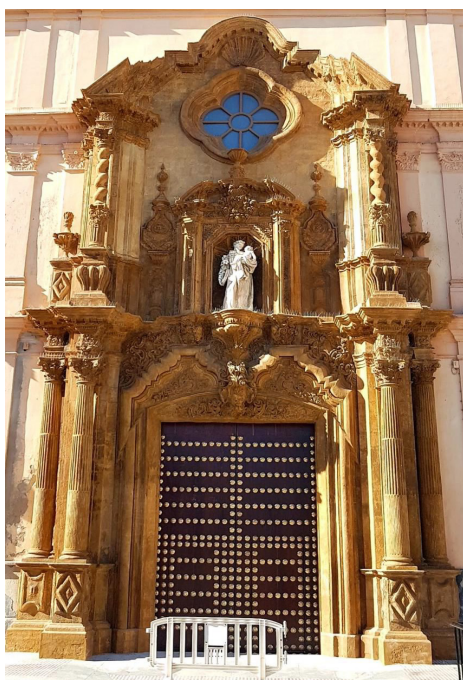
## Restauración de portada

San Antonio de Padua tiene una portada de gran singularidad en el contexto barroco de la ciudad. Décadas de contaminación y de afección por aves y sus deposiciones, y de erosión meteorológica habían producido un gran deterioro en los materiales pétreos de la portada.

Se procede a la restauración integral de la portada, con eliminación de suciedades y depósitos, reposición de elementos pétreos y de mortero, y restauración del portaje de madera.

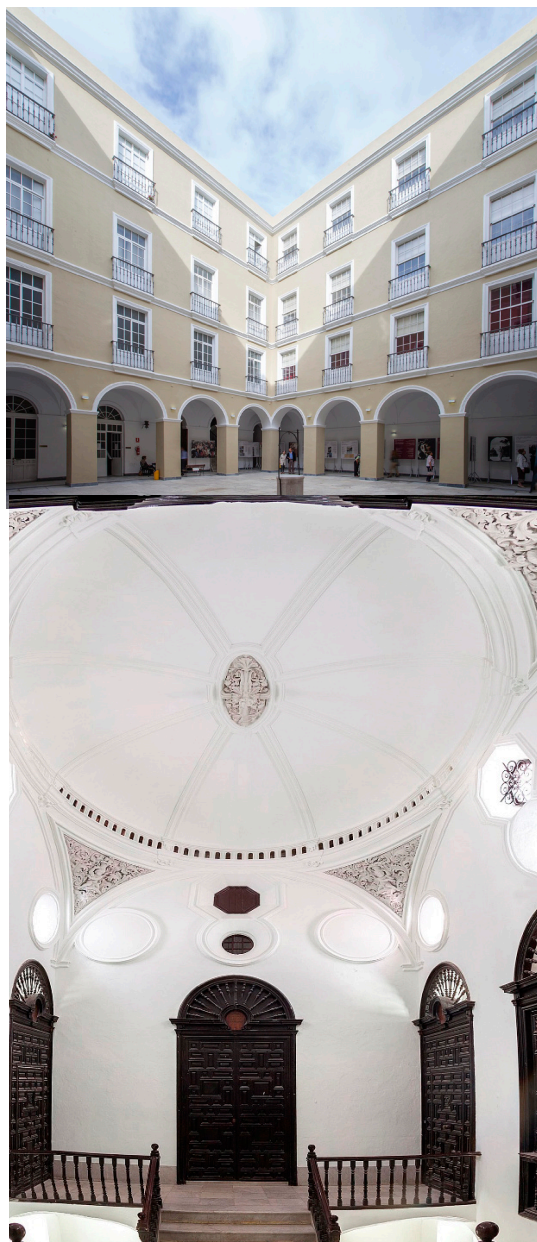
Las fachadas interiores del Seminario venían arrastrando diversos problemas de desprendimiento y falta de cohesión en revestimientos. Se lleva a cabo una restauración de resanado y pintado de la totalidad de los patios interiores del edificio: Patio principal, Patio de las Flores, Patio del Cuchillo.

La grave afección de xilófagos sobre la estructura de madera de la cubierta sobre camaranchón y bóveda encamonada de la Escalera Imperial, hace necesaria la intervención completa sobre este elemento. Se procede a retirar la cubrición de tabla y teja sobre la estructura de la bóveda encamonada, y se monta estructura metálica sobre la que fijar paneles y teja recuperada.

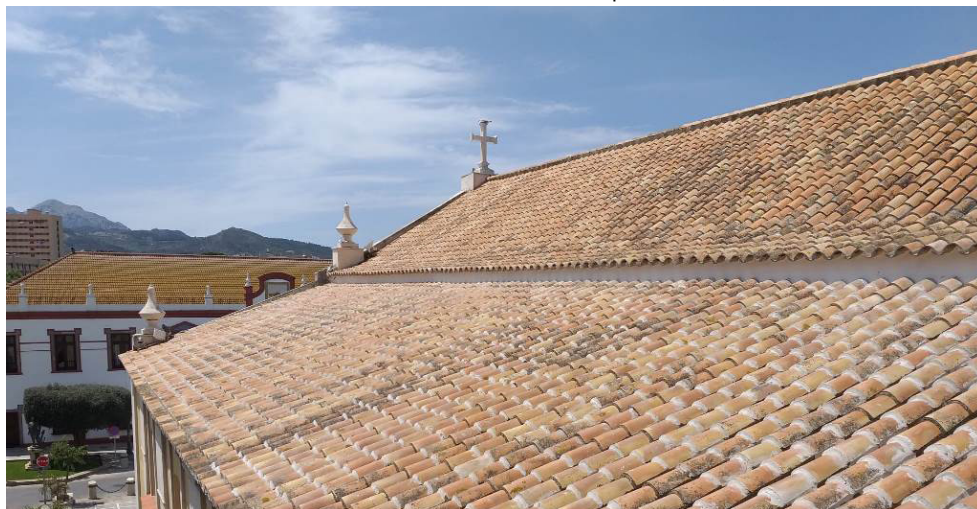
Reparación de cubiertas y estructura

El Santuario de la Patrona de Ceuta venía presentando importantes problemas estructurales en la cubierta del templo y de estancia anexas. En este último caso, se procede a la sustitución de la estructura de cerchas de madera que conforman los cuatro faldones por una estructura de barras de acero, finalizando con paneles y teja.

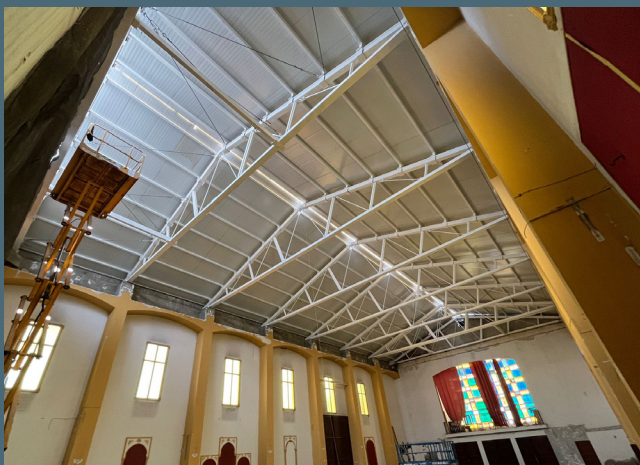
Rehabilitación estructural de cubierta

Se plantea la rehabilitación de la cubierta mediante la sustitución de las correas de hormigón por barras de acero.

La ejecución se encuentra en etapa de finalización.

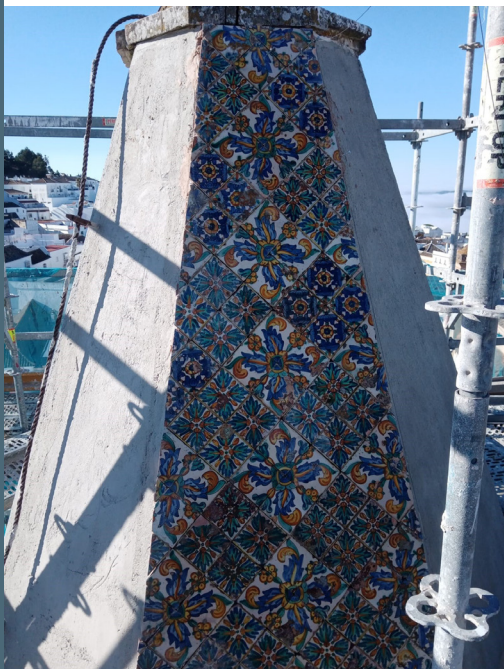
Restauración de la Torre  
Campanario y nave lateral

La torre campanario, ejecutada en ladrillo y con chapitel en azulejo, es un elemento muy expuesto a los efectos de la meteorología. Se ejecuta una reparación completa de las fachadas de la torre, con reposición de pérdidas, resanado de elementos inestables y una actuación integral en el chapitel y su coronación. Unos años antes se efectuó la restauración de cubiertas de la nave lateral.

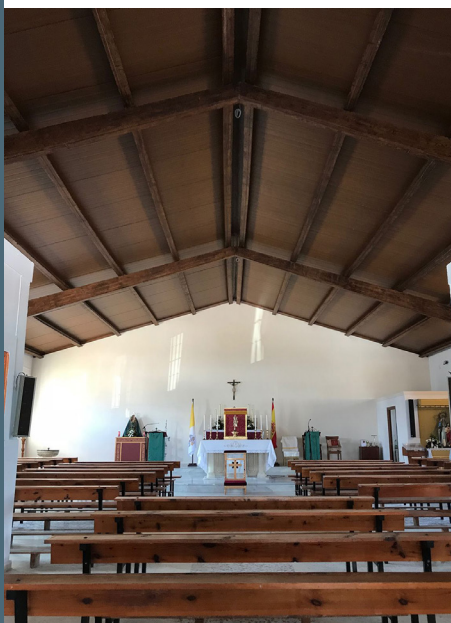
Sustitución de cubiertas

La cubierta del templo, de chapa ondulada de fibrocemento, resultaba obsoleta e inadecuada, sin el correcto nivel de impermeabilización y aislamiento. Con la solución de cubierta empleada se garantiza no sólo la seguridad frente a la acción exterior del agua, sino también el adecuado confort térmico interior, y una solución espacial de mayor calidad.

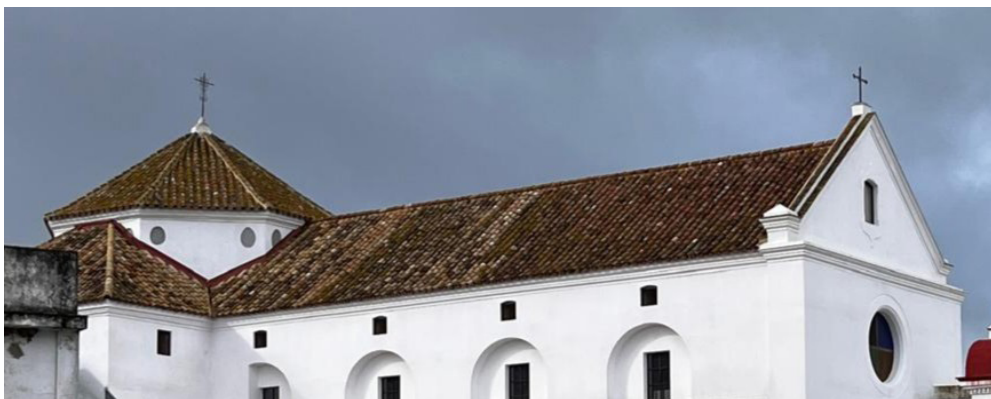
## Rehabilitación de la cubierta

Rehabilitación para resolver las patologías que padece la cubierta del templo. Anteriormente el templo tenía importantes filtraciones, especialmente en la zona del crucero, lo que venía provocando desde hace algunos años un importante deterioro de la estructura de madera. Globalmente se plantea una actuación de gran envergadura que será ejecutada en dos fases, de acuerdo con la priorización de necesidades.

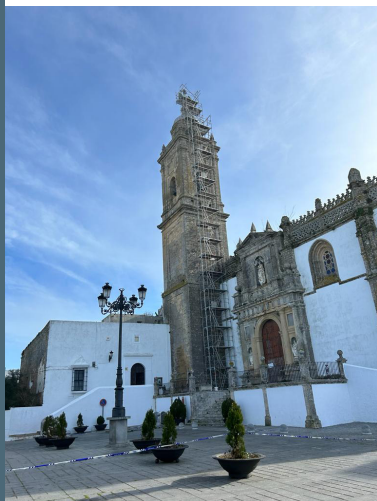
## Reparación de cruz-pararrayos

La antigua cruz estaba conformada por un sistema de veleta y era, asimismo, un pararrayos de protección para el templo.

La actuación de retirada fue realmente sencilla, lo complicado resultó ser la subida hasta la cota de intervención y de acceso al emplazamiento del edificio. Actualmente se está montando la nueva cruz-pararrayos.

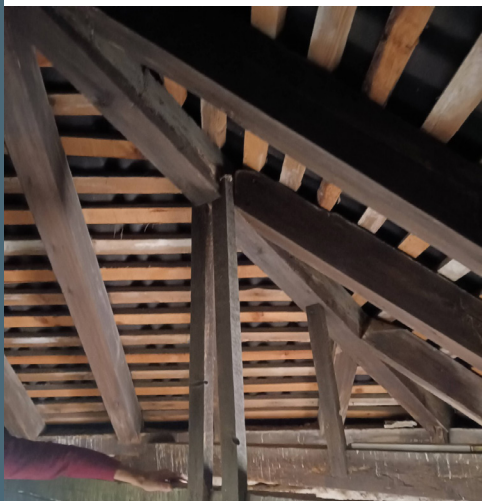
Restauración de fachada y parte de la cubierta

Reparación de una de las zonas de la cubierta de teja de dicho templo, de acuerdo a los resultados de las inspecciones previamente hechas.

Junto a lo anterior, se llevó a cabo una actuación de pintura completa de paramentos exteriores. Y también la iluminación del templo.

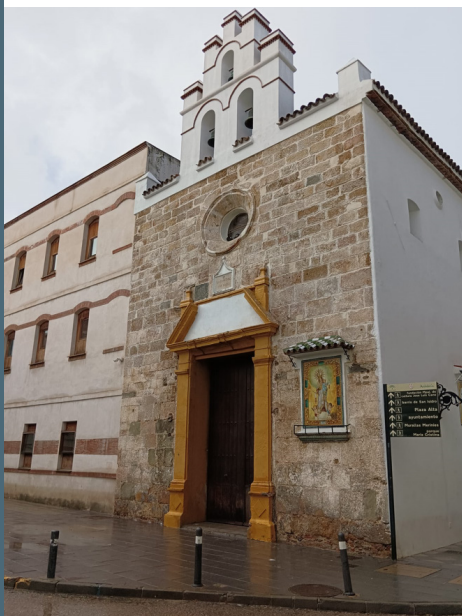
Restauración de espadaña

Restauración previamente de la espadaña de la capilla, revelando la fachada con su sillería original.

La última intervención ha sido sobre la portada del edificio, el segundo más antiguo de la ciudad, donde se reforzó el dintel del templo, y que, al mismo tiempo se realizó el tratamiento final de la sillería del edificio.

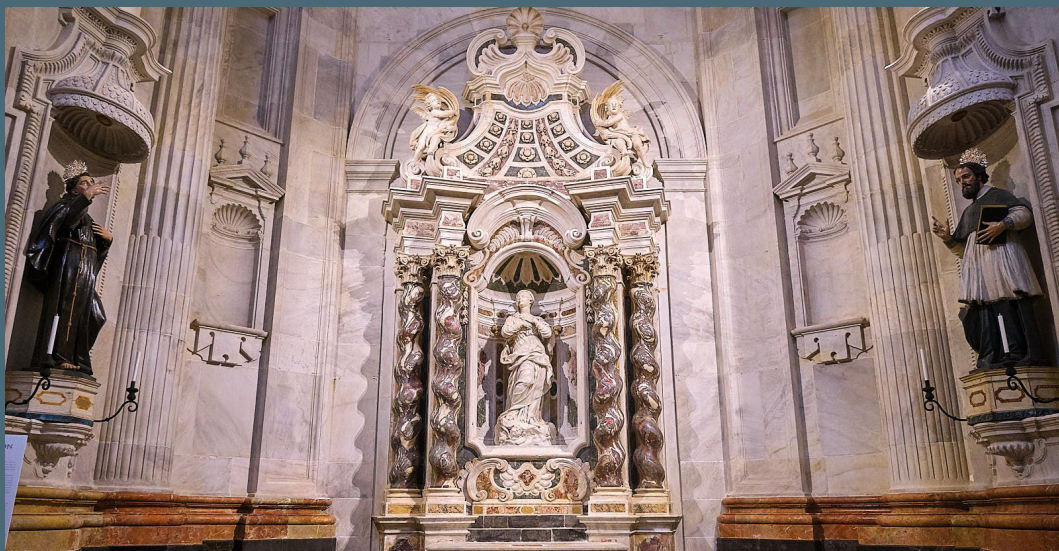
# CAPILLA DE LA ASUNCIÓN CATEDRAL DE CÁDIZ

El Cabildo Catedral asumió la restauración de la primera capilla que se finalizó en el año 1755. El retablo ha sido objeto de una intervención específica dada su singularidad técnica respecto al resto de la arquitectura.

Han sido labores complejas por el peso y dimensiones de algunas de las piezas que han sido reubicadas.

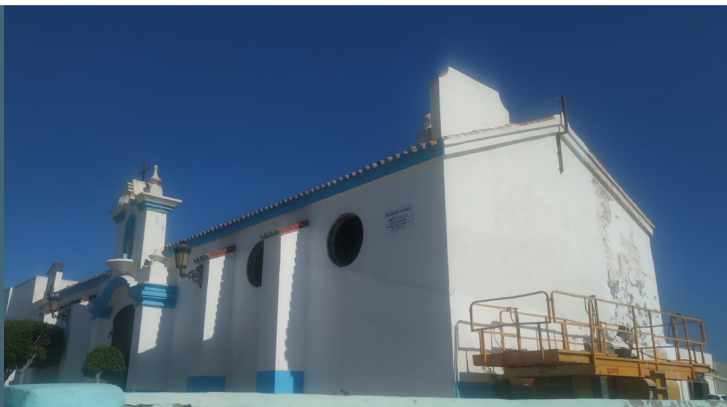
### Reparación de tejado y fachadas

En el barrio de la Atunara, la Iglesia del Carmen requería de algunas reparaciones puntuales de la cubierta de tejas y de un resanado integral de las fachadas norte y sur. Era un edificio muy afectado por la cercanía al mar y todo lo que supone.

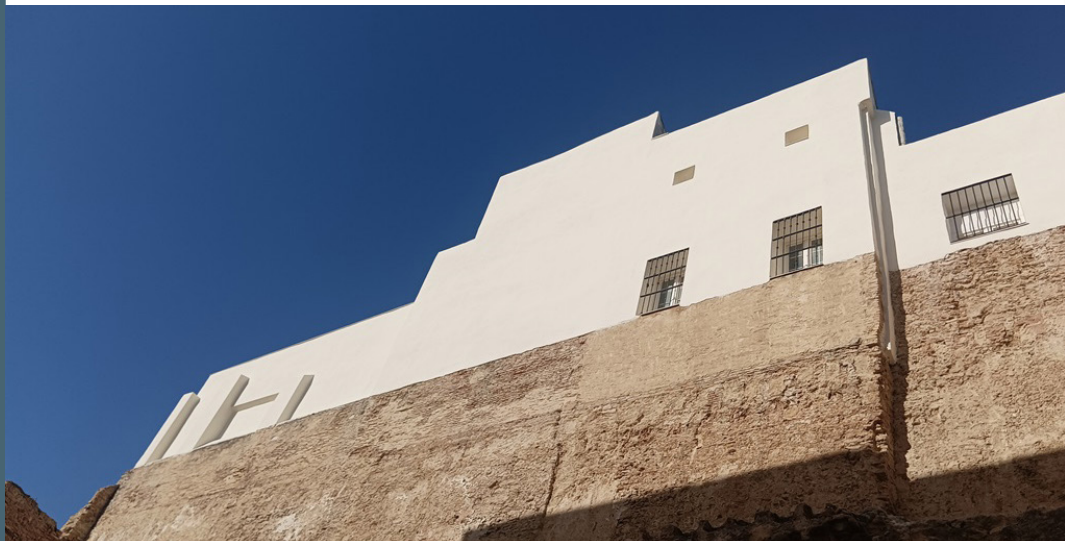
### Reparación de fachada sobre muralla

Por encima de la coronación de la muralla sur de la Villa Medieval de esa parte de la residencia de San Juan de Dios, era necesaria la intervención de reparación paramental contando con la correspondiente autorización de la Delegación de Cultura.

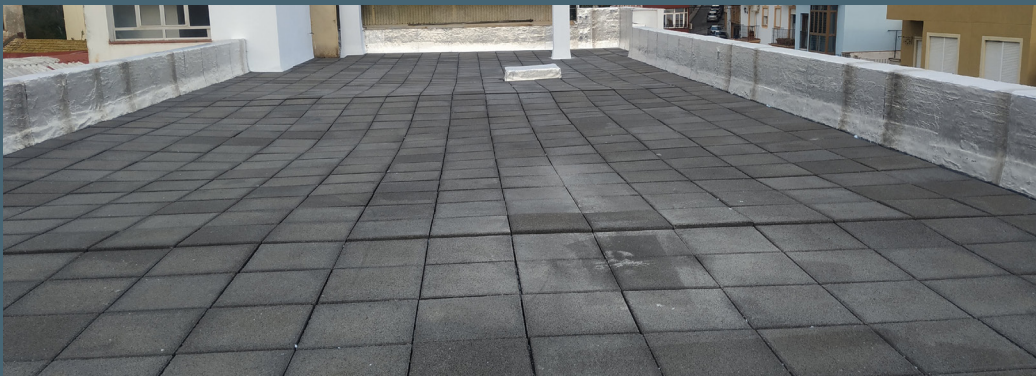
Impermeabilización de cubiertas en dependencias y templo

Se ha llevado a cabo la impermeabilización de la cubierta curva de la nave principal del templo y de la cubierta plana los edificios parroquiales. En este último paso, se ha empleado un sistema de impermeabilización junto aislamiento térmico. Obras absolutamente necesarias para la estabilidad estructural de los edificios.

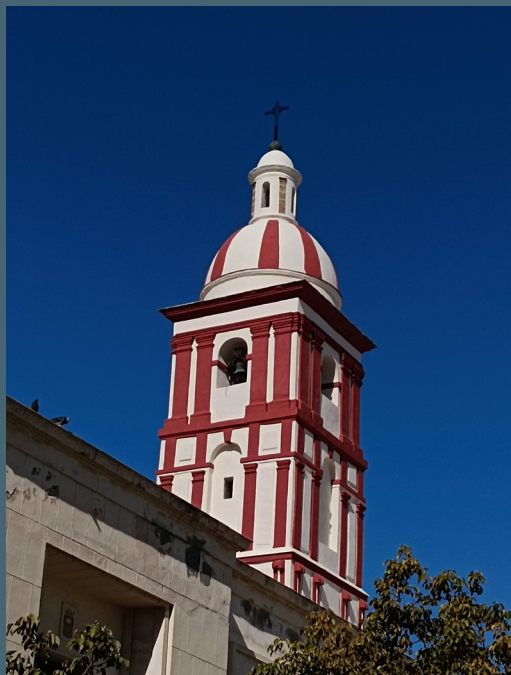
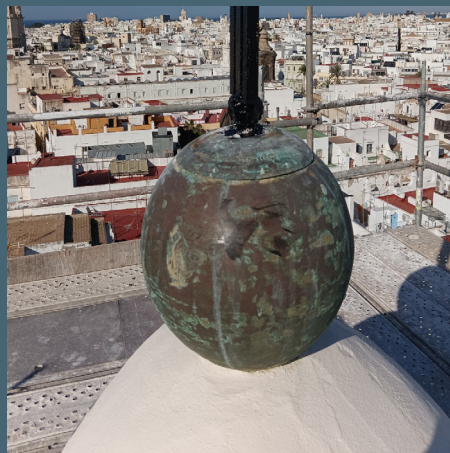
Restauración Iglesia de la Merced

Se ha hecho un resanado y pintado completo de la torre campanario, a la vez que una exhaustiva inspección de todos los elementos que la componen incluyendo la cruz en esfera de bronce, que data del año 1892.

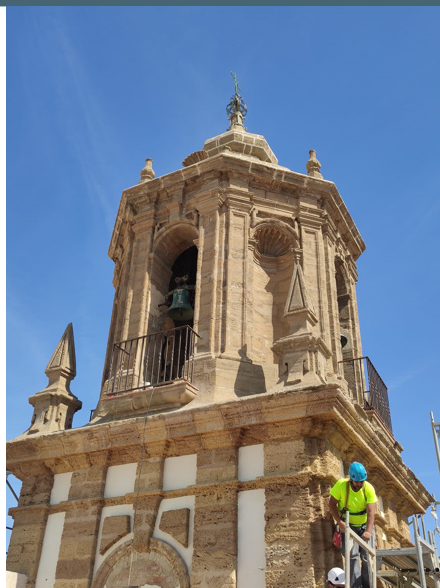
### Restauración de Torre Campanario

Se ha llevado a cabo una restauración integral del exterior de la torre campanario, con un seguimiento exhaustivo de la mano de los técnicos de la Delegación de Cultura, con distintos procesos de restauración sobre los materiales pétreos y sobre la cruz veleta de bronce.

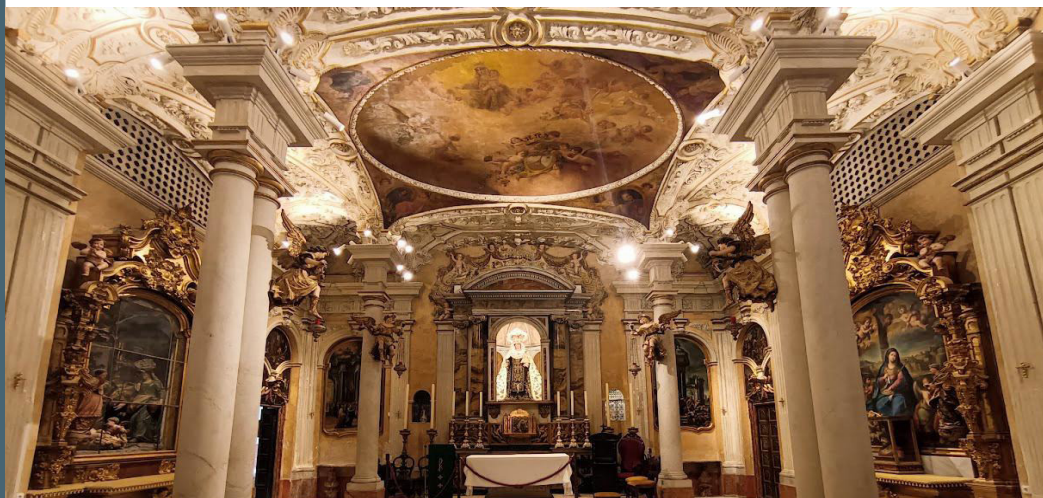
### Mejora de iluminación interior

La iluminación existente en esta capilla empezaba a quedar obsoleta desde el punto de vista energético. Por lo que se ha aprovechado la necesaria sustitución de las distintas luminarias averiadas para dotar de un nuevo conjunto lumínico más acorde con el templo. Aprovechando también para renovar la instalación del cuadro eléctrico.

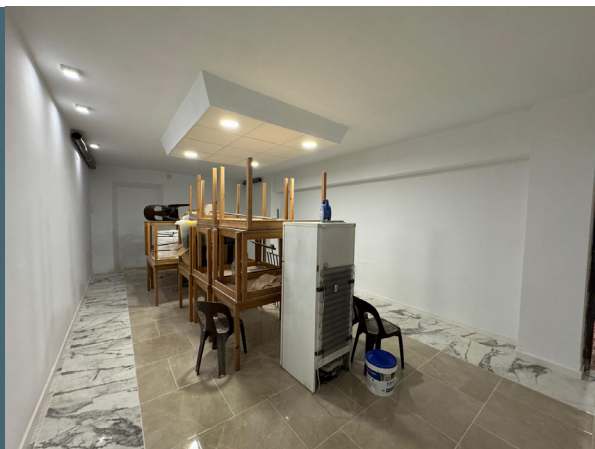
Reparación del sistema de ventilación y adaptación de aulas

Los salones destinados a la actividad parroquial de San Juan de Dios de Ceuta son estancias bajo rasante y han sufrido durante decenas de años la afección del terreno y la falta de ventilación. Se ha aprovechado esta actuación para no solo reparar los revestimientos de los salones, sino también para la adecuada iluminación, la circulación de aire y dotación de aseo.

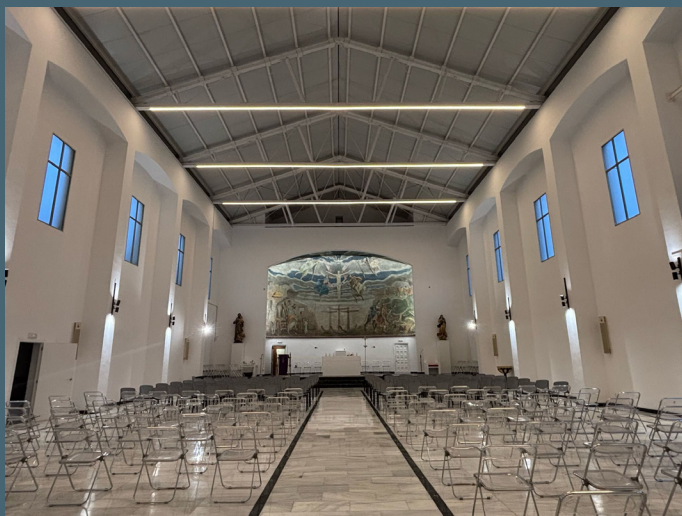
Reparaciones e instalación eléctrica y antiincendios

Junto a la nueva cubierta, se han efectuado otros trabajos de mejoras, pavimentación del templo, nuevo sistema eléctrico e iluminación y mobiliario.

El templo, actualmente está dotado con una moderna iluminación LED que realza su arquitectura y crea un ambiente acogedor.

Esta Iglesia ha sido objeto de unas obras de gran envergadura, con el desmontaje de la cubierta, la sustitución de las correas y la colocación de una nueva cubierta.
